Archeologische opgraving Ronse-Peperstraat 21-31

Archeologische opgraving, Ronse-Peperstraat 21-31

Gent, september 2017

BAAC Vlaanderen Rapport 617

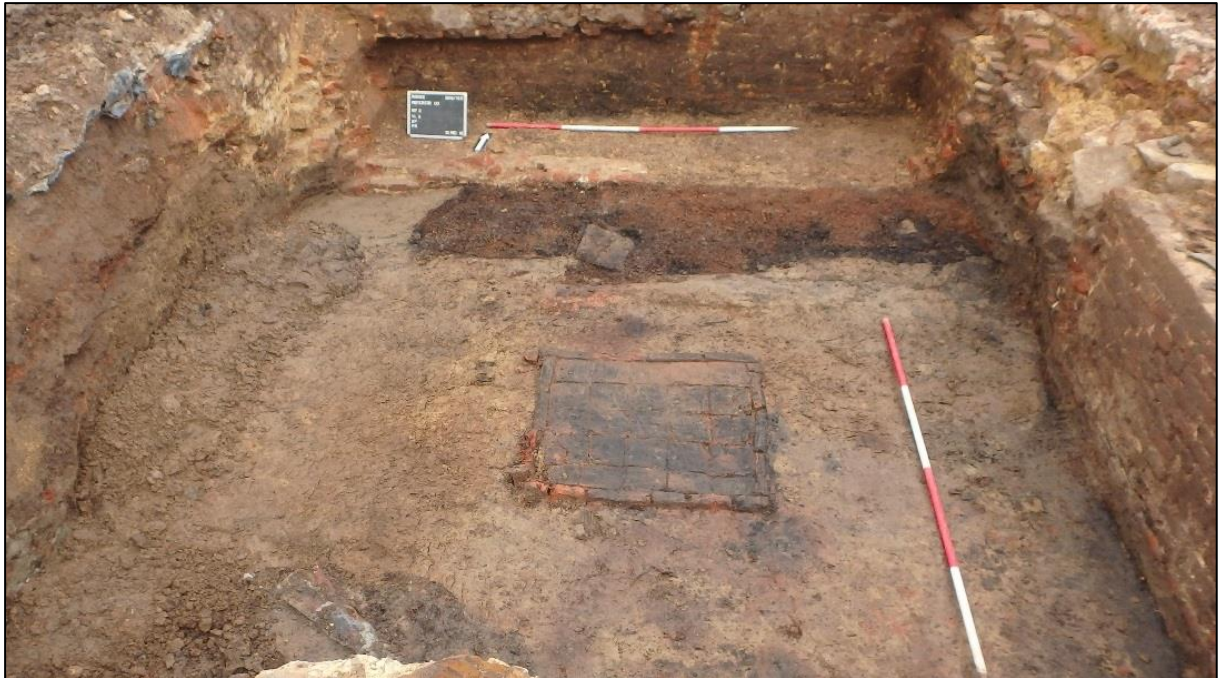
Figuur 46: Vlakfoto van de oudste lemen vloer met centrale haardplaats.

Het oudste vloerniveau kreeg spoornummer 2.111 in werkput 2. Dit vloerniveau bestond uit een lichtgeelbruine leem met enkele lichtgrijsbruine vlekken. De bovenzijde was op sommige plaatsen lokaal verbrand. Aan dit vloerniveau kon ook een centrale haardplaats gekoppeld worden, namelijk spoor 2.093.

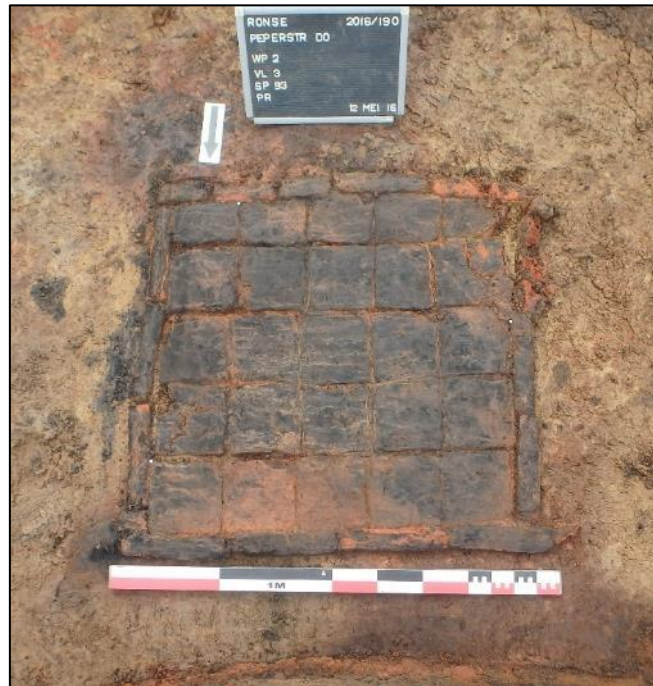
Deze centrale haardplaats (Spoor 2.093) was opgebouwd uit rode bakstenen en plavuizen en was ca 1x1 m groot. De plavuizen hadden als afmetingen 16x16x2 cm. De gebruikte bakstenen waren 24x9x5 cm groot. De plavuizen waren in een vierkant van vijf op vijf plavuizen gelegd. De boord werd door op de kant geplaatste bakstenen gevormd. De top van deze haardplaats bevond zich op circa 38,70 m TAW.

Figuur 47: Haardplaats 2.093, behorende tot het oudste vloerniveau aangetroffen in werkput 2.

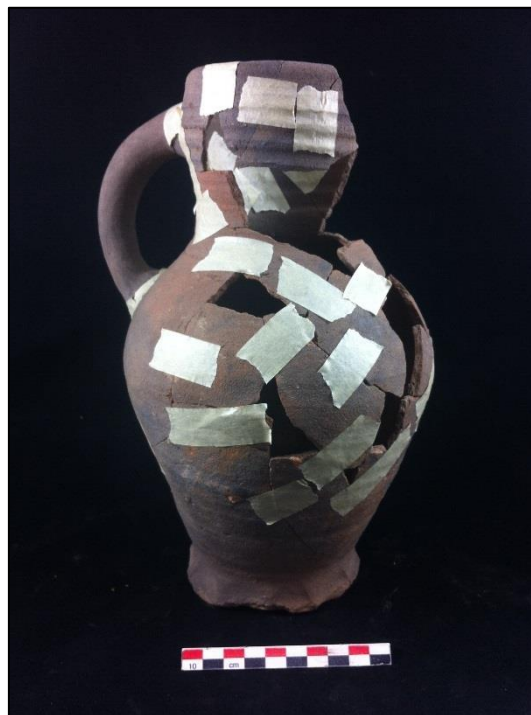
Figuur 48: Secundair verbrande kan uit de onderste brandlaag.

Dit vloerniveau werd afgedekt door een brandlaag (spoor 2.100, vulling 12 in profiel C). Deze brandlaag bevatte zeer veel brokken verbrande leem, vaak met afdrukken van takken en stro nog goed bewaard. In deze laag werd ook redelijk veel 14^e-eeuws aardewerk aangetroffen dat duidelijk secundair verbrand was (zie ook infra en Figuur 48). Dit was dan ook een duidelijke aanwijzing dat dit materiaal was dat ook uit deze brandfase kwam. Op basis van het aangetroffen aardewerk en de beschikbare historische gegevens kan voor deze bouwfase een datering vóór 1382 (enige stadsbrand die in de 14^e eeuw plaatsvond) gegeven worden.

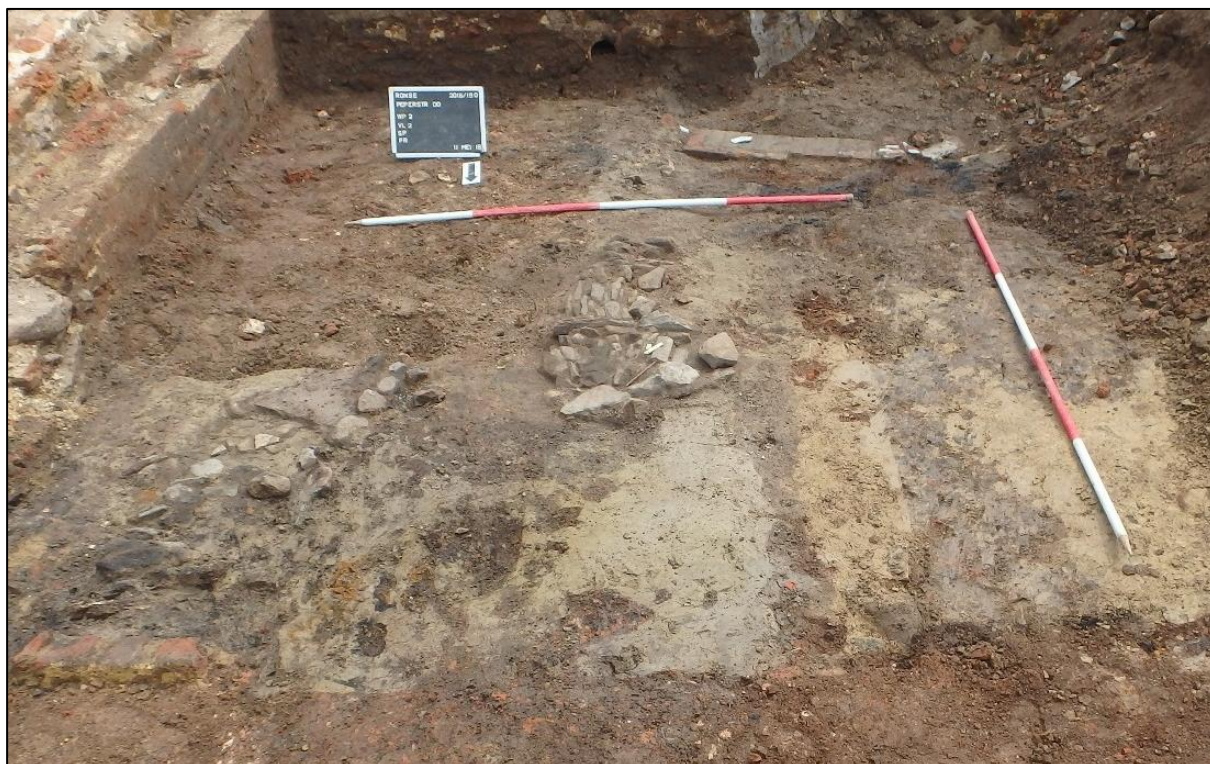
Figuur 49: Vlakfoto van vlak 2 met centraal haard 2.058, links ervan spoor 2.065 en rechts een fundering van een binnenmuur (spoor 2.070).

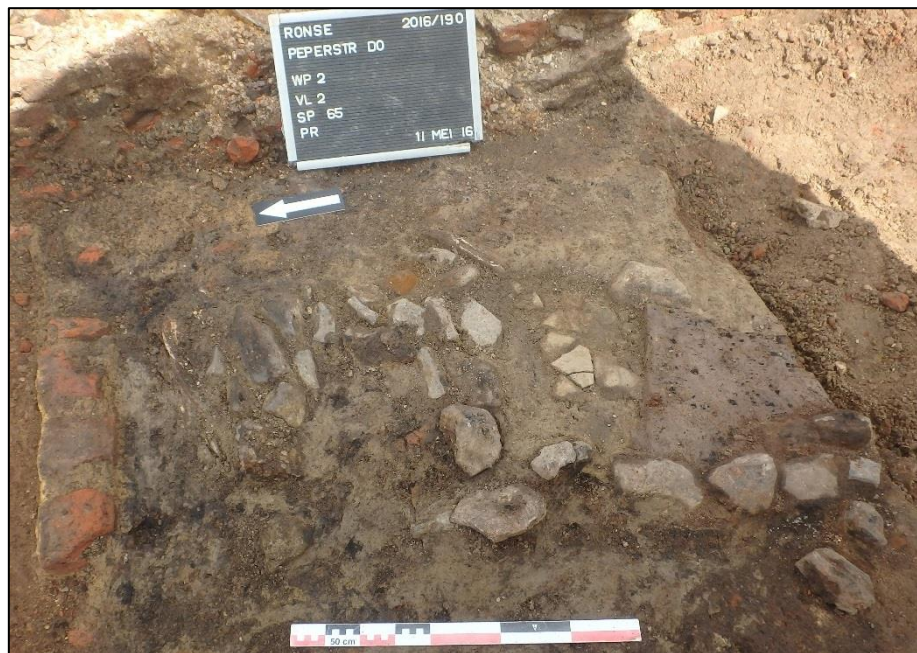
Net naast deze haardplaats werd een tweede ijzerzandsteenconstructie gevonden, spoor 2.065. Het ging om een soort van bakje met vloer, opgebouwd uit ijzerzandsteenbrokken. De vulling van het bakje bestond uit een lichtgrijs zand met veel houtskoolbrokjes. Een mogelijke functie als asbakje horende bij haardplaats 2.058 lijkt tot een van de mogelijkheden te behoren.

Figuur 51: Vlakfoto van spoor 2.065 met gedeeltelijk uitgehaalde vulling.

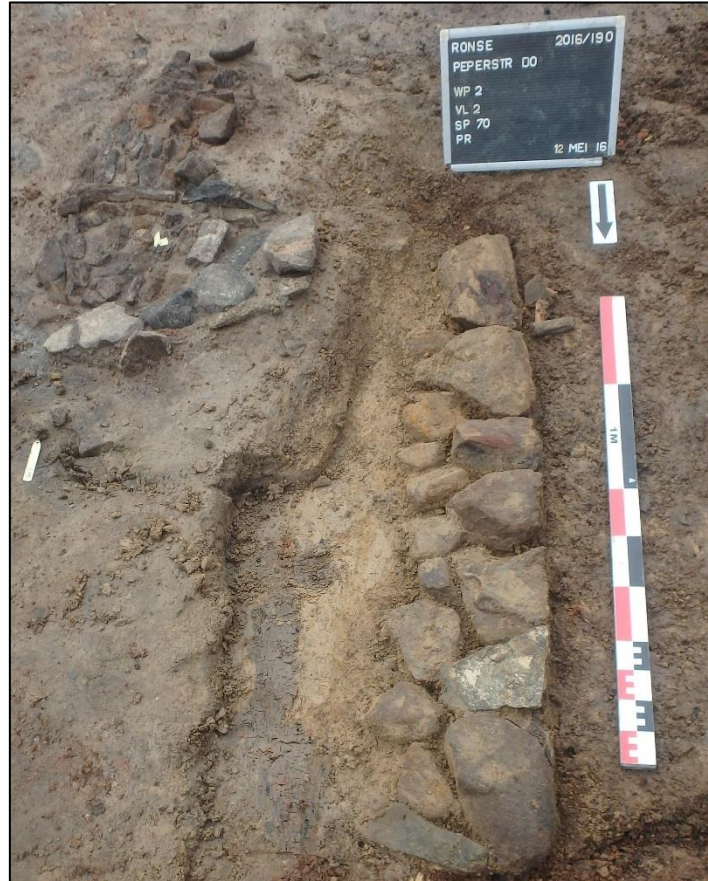
Ten westen van de haard werd een fundering van een mogelijke binnenmuur aangetroffen (spoor 2.070). In het vlak gaat het om een circa 30 cm brede langwerpige funderingssleuf waarin verschillende ijzerzandsteenblokken lagen. De sleuf zelf was gevuld met een gelige leem. Opvallend was ook dat deze sleuf tot 36 cm onder de onderkant van de ijzerzandsteenblokken gegraven was, vervolgens gevuld met leem en dan de ijzerzandstenen ingelegd zijn.

Figuur 52: Vlakfoto van de ijzerzandsteenfundering spoor 2.070. Links is haardvloer 2.058 zichtbaar.

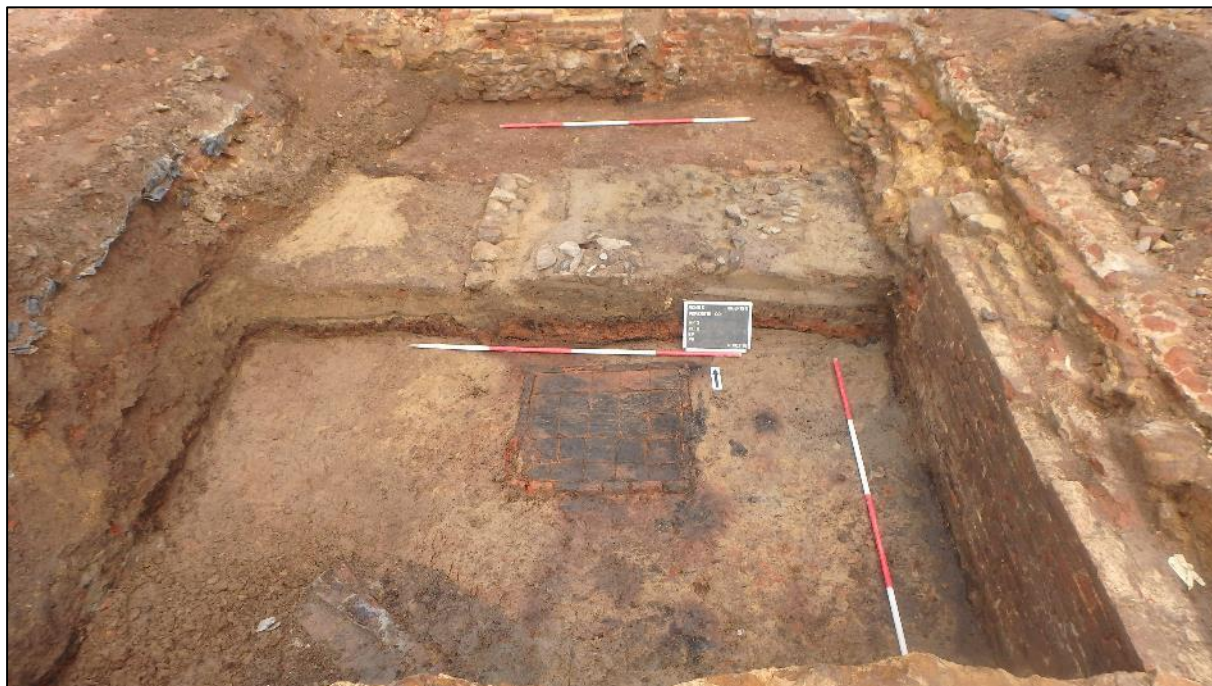
Figuur 53: Vlakfoto met onderaan haard 2.093 met bijhorende oudste lemen vloerniveau, daarboven een brandlaag en een nieuw vloerniveau met haardvloer 2.058, links daarvan een mogelijke oude binnenmuur (2.070). Beide haarden liggen net boven elkaar, waarschijnlijk centraal in deze ruimte.

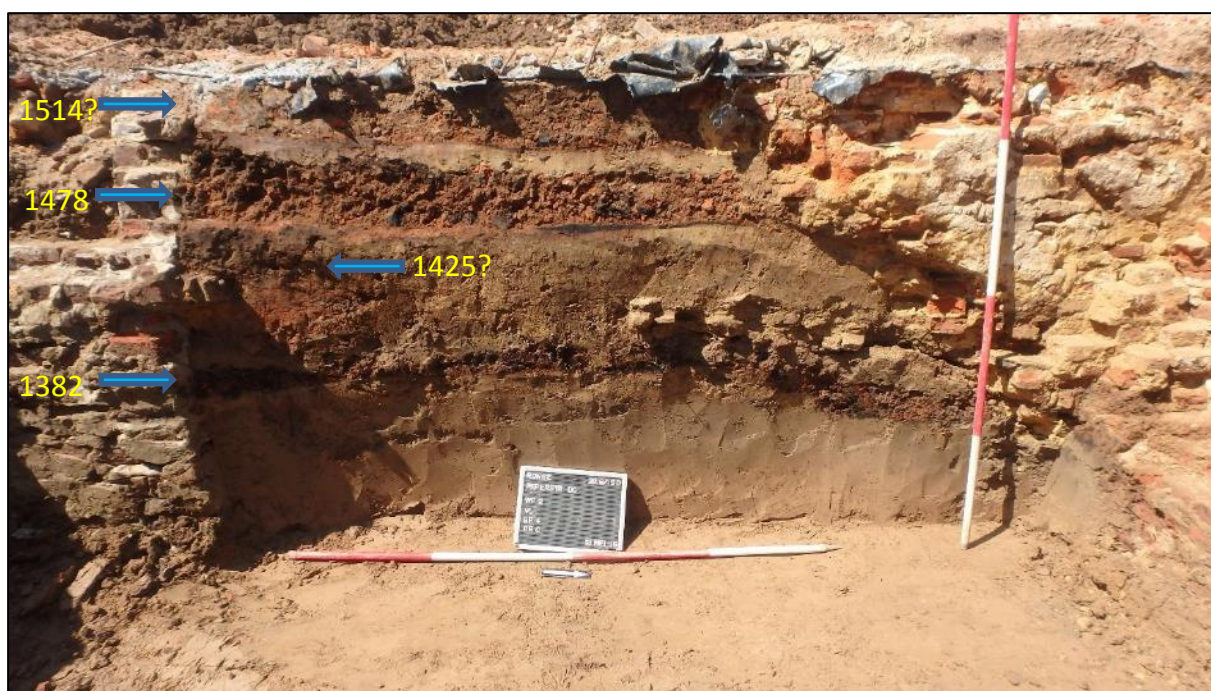
Figuur 54: Zuidelijk gedeelte van profiel C met aanduiding van de diverse lemen vloerniveaus en brandlagen (met mogelijke datering van elke brandlaag erbij).

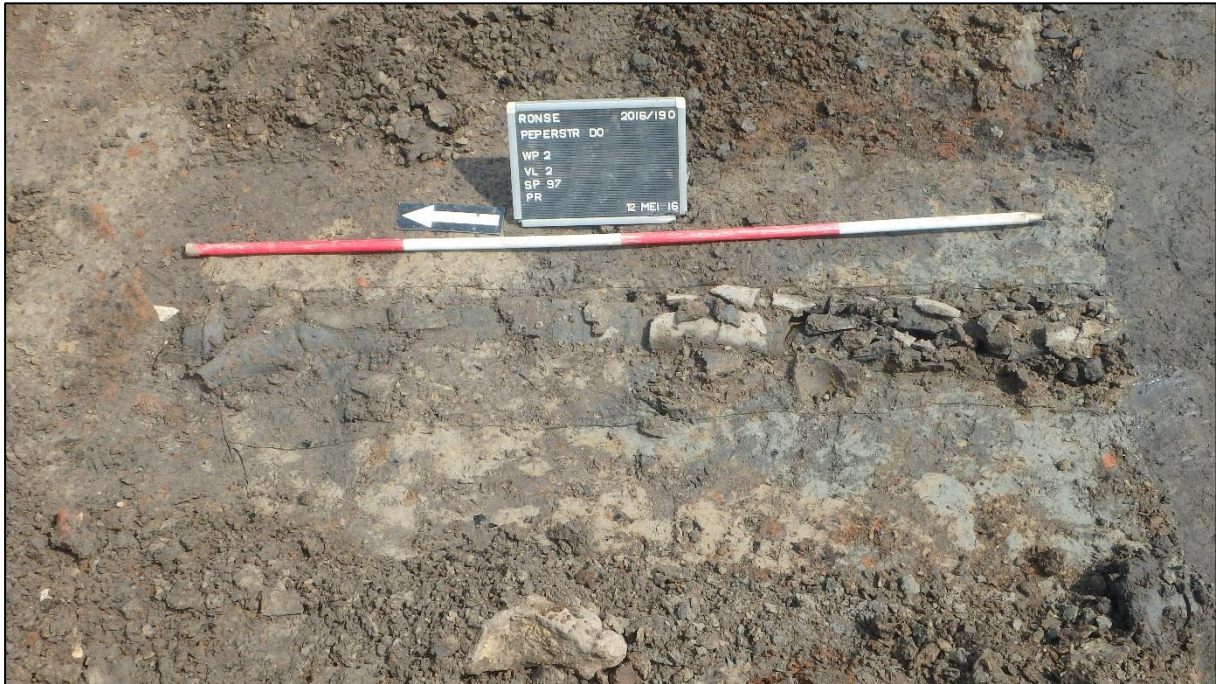
Onder een laag met brandmateriaal (spoor 2.083) werd ook een fragment van een goot opgebouwd aangetroffen die spoornummer 2.097 kreeg. De goot was opgebouwd uit buizen in grijs aardewerk die aan de onderkant licht verwijld waren, de bovenkant had een licht naar binnen staande kraagrand die mooi in de onderkant van de volgende buis kon geschoven worden. De buizen waren quasi allemaal gebroken, buiten één compleet individu. De lengte van deze buis bedroeg 42 cm. De insteek van deze goot bestond uit een grijsgeel gevlekte, heterogene leem. Binnenin de buizen was een donkergrijze kleiige afzetting waar te nemen. De buizen waren helaas te gefragmenteerd om een helling te kunnen opmeten. Er kon bijgevolg dus ook niet nagegaan worden naar waar deze goot afhelde. Naar alle waarschijnlijkheid helde de goot af richting het noorden, waar de oude gracht van de Vrijheid moet gezocht worden. Helaas kon deze goot voor slechts twee meter opgemeten worden. De rest was door recentere bodemingrepen vergraven.

Figuur 56: Vlakfoto van spoor 2.097.

Figuur 65: Vlakfoto van vlak 2 in werkput 2, centraal is een concentratie verbrand materiaal zichtbaar met enkele verbrande balken, mogelijk een restant van een vakwerkwand. Onder deze laag werd goot 2.097 aangetroffen.

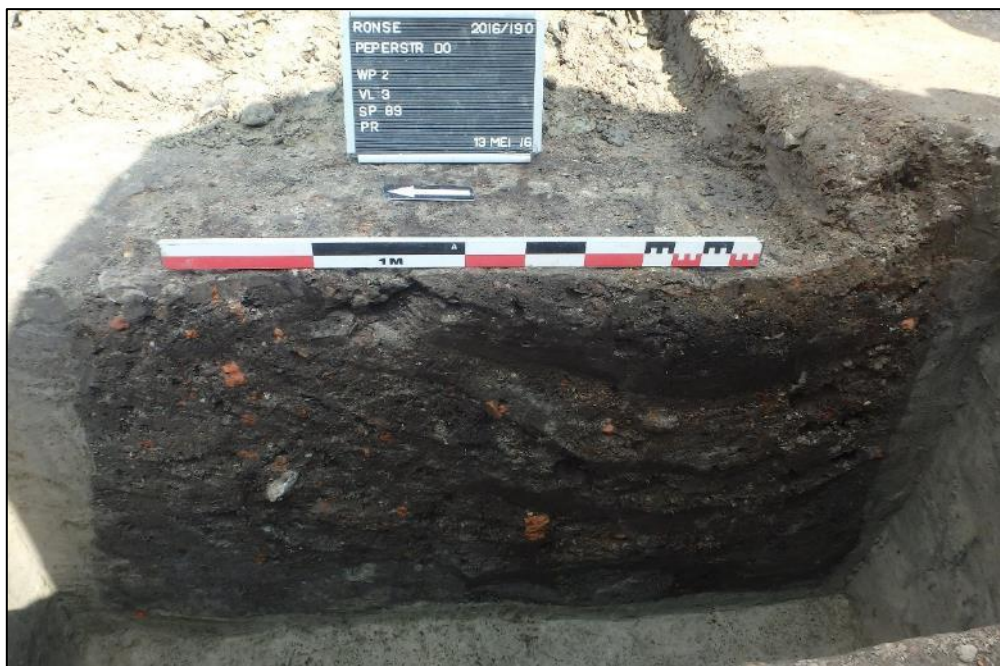
Uit deze beerlagen werd een macrorestenmonster genomen. De analyse van dit monster toonde aan dat de bewoners van pand B een rijk dieet kenden (zie ook 7.2 macrobotanisch onderzoek). Er werden verschillende resten van groenten, kruiden en fruit aangetroffen. Opvallend was de aanwezigheid van gele kornoelje, vijgen, appels, druiven. Vooral gele kornoelje is een indicator van een hoge welstand, aangezien deze plant normaal enkel in elitaire contexten aangetroffen wordt (zie ook infra). Het botmateriaal bestaat hoofdzakelijk uit rund en varken, maar ook vogelbot komt voor. Het ingezamelde aardewerk kon dit spoor dateren in de 15^e eeuw.

Figuur 59: Coupefoto van mestkuil 2.098 (fout nummer op fotobordje).

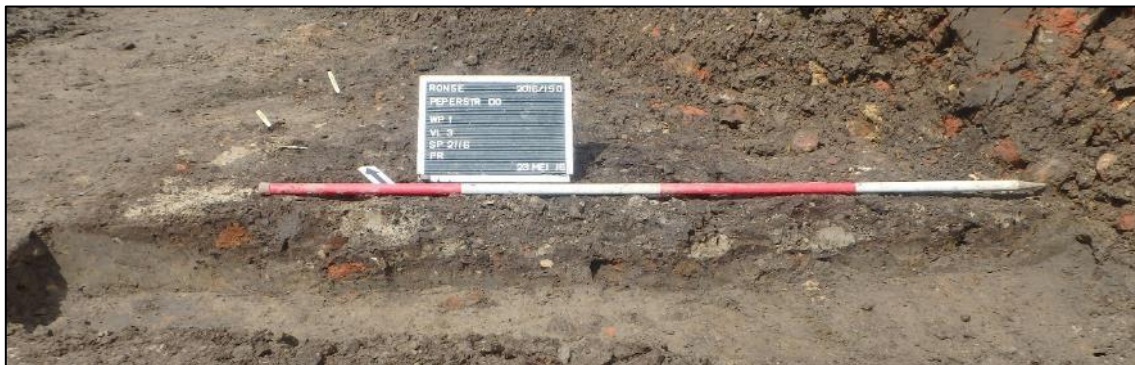
Spoor 2.116 was een grote kuil van 2,75 op 2,16 meter, met een sterk humeuze, mestige vulling. Deze kuil werd aangetroffen in het derde vlak. De kuil was uitgegraven in spoor 1.123/2.099, de oudste ophoging in werkput 1/werkput 2. In de coupe konden drie vullingen onderscheiden worden. Het ging om twee donkerbruine mestlagen (vullingen 1 en 3) gescheiden door een dun, lichtgrijswit gevlekt zandig laagje. In coupe was dit spoor licht komvormig met een maximale diepte van 18 cm onder vlak 3. Dit spoor viel vooral op door de zeer rijke vondsteninhoud met zeer veel aardewerk, bot en enkele stukken metaal en een kleine fragment glas (zie ook infra). Ook van dit spoor werd een monster genomen met het oog op dieetreconstructie. In dit monster werden ook aanwijzingen gevonden van verschillende groenten, kruiden en fruit, waaronder vijg, druif en appel. Naast de plantenresten werden ook het botmateriaal bekeken. Hierbij komt vooral rund, varken en schaap/geit voor. Verder werden ook enkel fragmenten van vogel en visbot herkend. Opvallend is wel een mogelijk botfragment van een hert. Ook dit is weer een indicatie van een rijke context.

Ook dit spoor kan op basis van het vele materiaal in de 15^e eeuw gedateerd worden. Opvallend hierbij is dat veel complete individuen aanwezig waren tussen het materiaal, waaronder verschillende grappen, kamerpotten, kannen/kruiken, een hengselpot en een kaarsenmakersbak. Deze laatste is ook een bijzondere vorm, aangezien deze vorm normaal enkel in meer elitaire contexten opduikt.⁴¹

Figuur 61: Coupefoto van mestkuil 2.116.

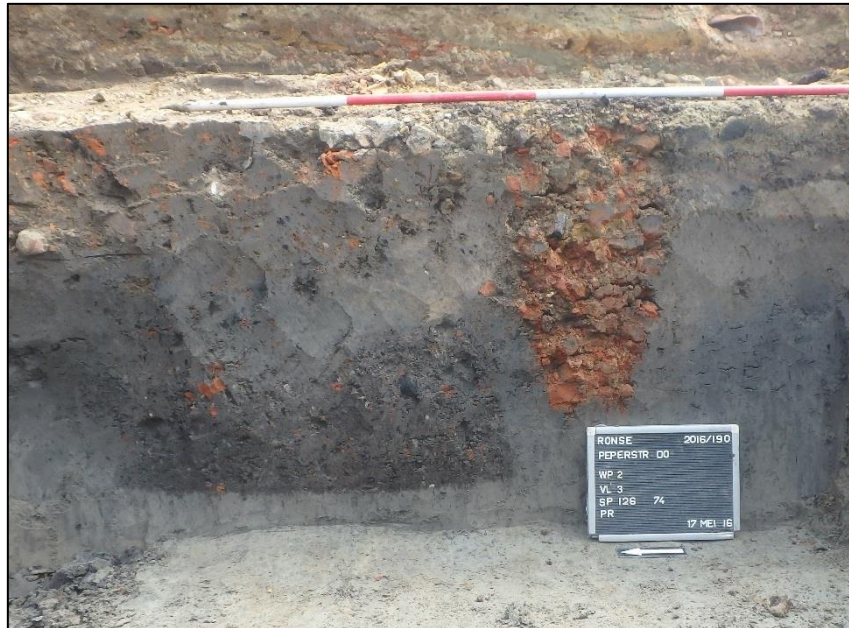
beerlaagje zichtbaar. De kuil leek vrij snel gedempt geweest te zijn. Bovenop dit mestpakket was een donkergrijsgeel gevlekt, lemig dempingspakket gegooid. De kuil werd daarna afgedekt door verschillende ophogingslagen.

Figuur 63: Coupefoto van spoor 2.126 (links) en 2.074 (rechts).

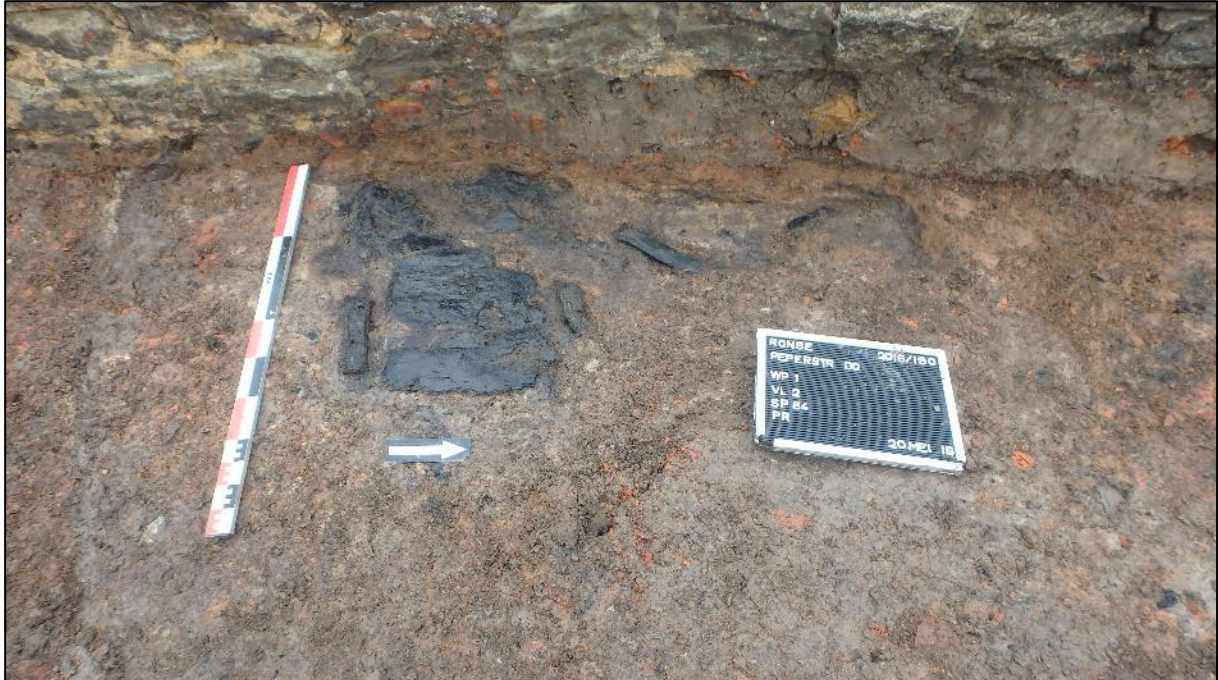
Figuur 66: Verbrand deurtje(?), aangetroffen in werkput 1.

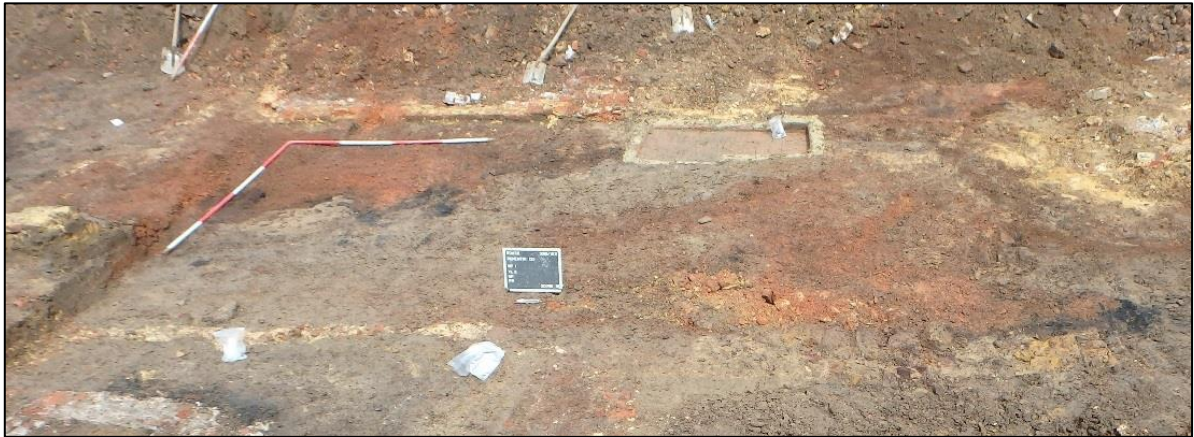
Figuur 67: Vlakfoto van vlak 2 in werkput 1. Bovenaan zijn twee duidelijke lagen met brandmateriaal zichtbaar. Deze lagen liggen binnen pand B. vermoedelijk komen deze lagen overeen met vulling 3 in profiel C.

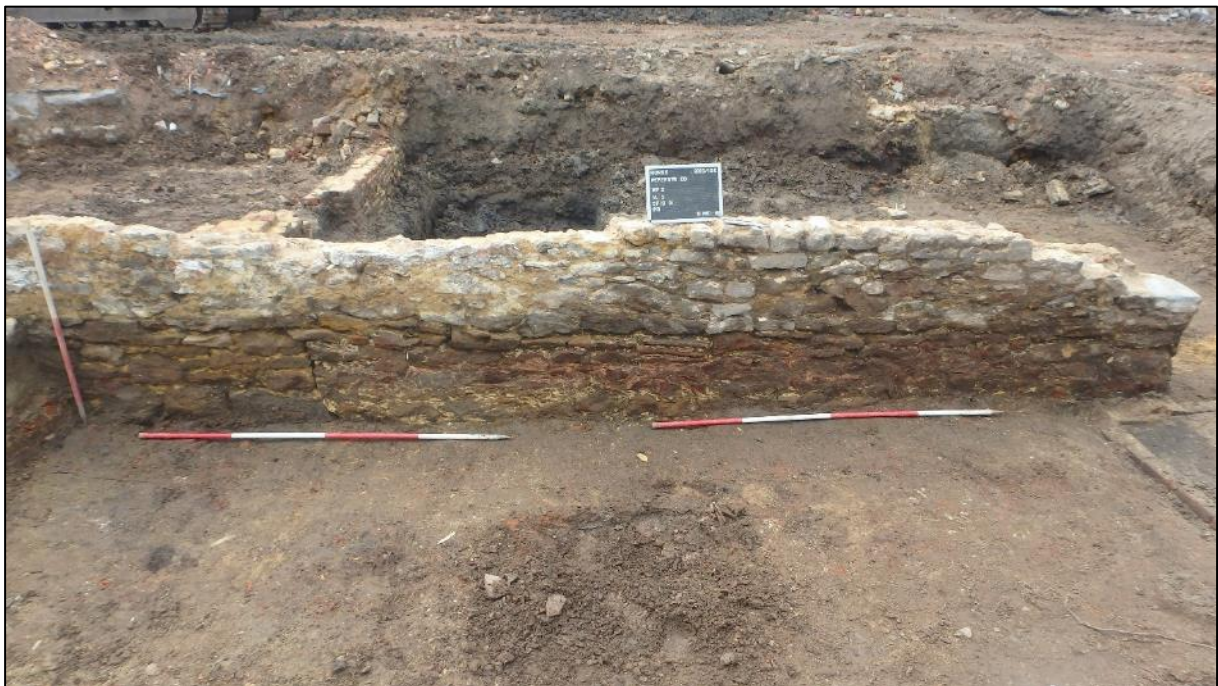
Figuur 69: Zicht op de gefaseerde opbouw van sporen 2.019 (bovenaan) en 2.091 (onderaan).

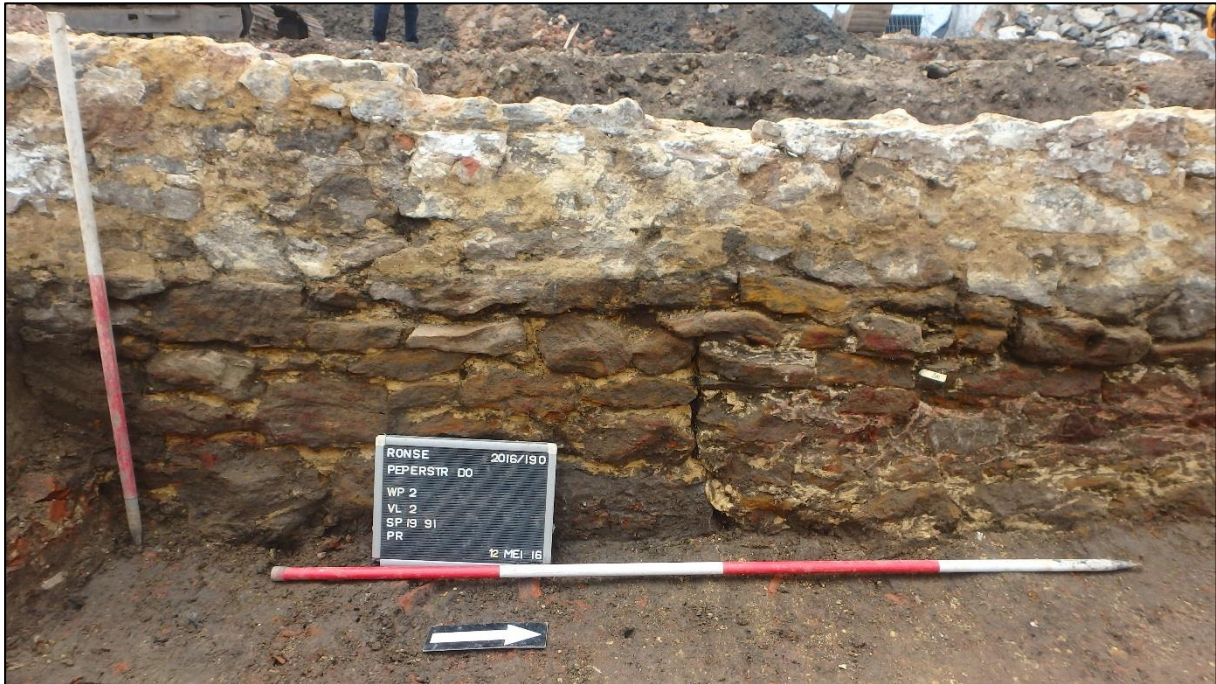
Figuur 70: Foto van de buitenzijde van de oostelijke zijgevel met een duidelijke bouwnaad rechts van het fotobordje. De iets lichtere stenen vormen spoor 2.019, de bruinere stenen vormen samen muur 2.091.

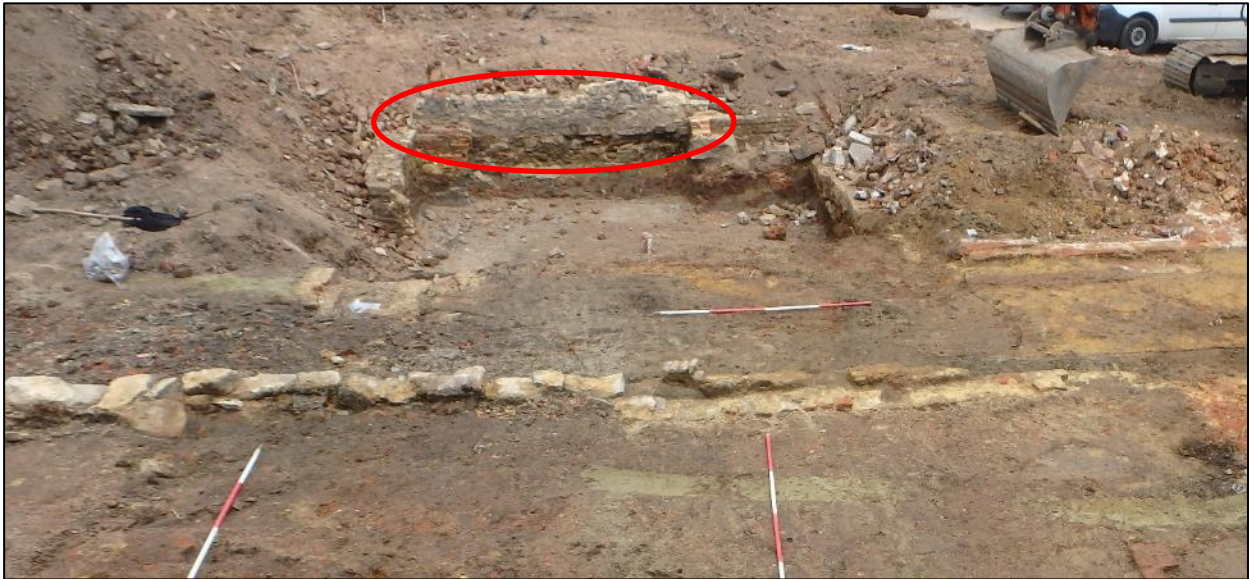
Figuur 71: Vlakfoto met vooraan de westelijke zijgevel (1.027/1.044), achteraan is nog een gedeelte van de oostelijke zijgevel (2.019/2.091) zichtbaar (aangeduid in rood).

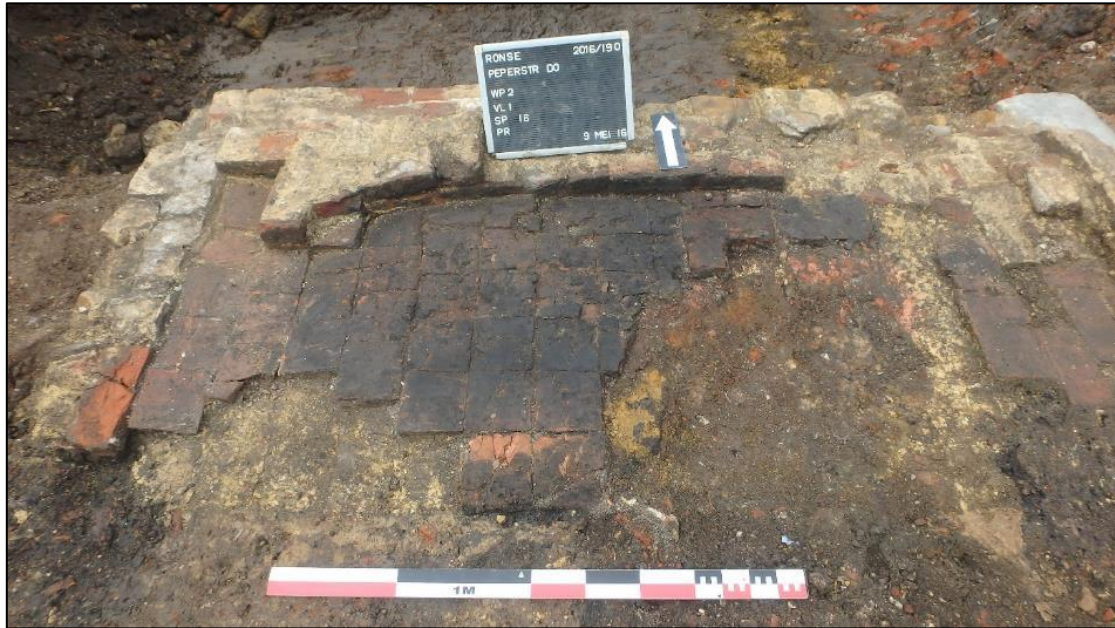
Tegen de achtergevel werd ook een bakstenen haard met twee haardwangen geregistreerd (sporen 2.016 en 2.017). Het ging om een 'gotische' haard met gebogen achtermuur en twee haardwangen (waarvan de oostelijke enkel in negatief bewaard). De schouw werd opgetrokken in baksteen met afmetingen 23x11x5 cm die gevat waren in gele zandmortel. De binnenzijde vertoonde duidelijke sporen van verhitte, zowel op de bakstenen als in de mortel. De vloer bestond centraal uit vier rijen vierkante plavuizen van 14x14x2,5 cm die zes rijen diep reikten. Aan weerszijden van dit centrale gedeelte lagen telkens vier rijen plavuizen die in een staand verband geplaatst waren. Tussen het centrale gedeelte en de oostelijke zijde is een kleine onderverdeling door middel van een kort muurtje te zien. Mogelijk kan dit in verband gebracht worden met de aanwezigheid van spithouders of iets dergelijks. De plavuizen waren gefundeerd op een vlijlaagje kalkmortel met daaronder een laagje geel zand. De onderkant van de schouwfundering zat op 39,33 meter TAW.

Figuur 72: Foto van de 'gotische' haard en schouw tegen de achtergevel van pand B.

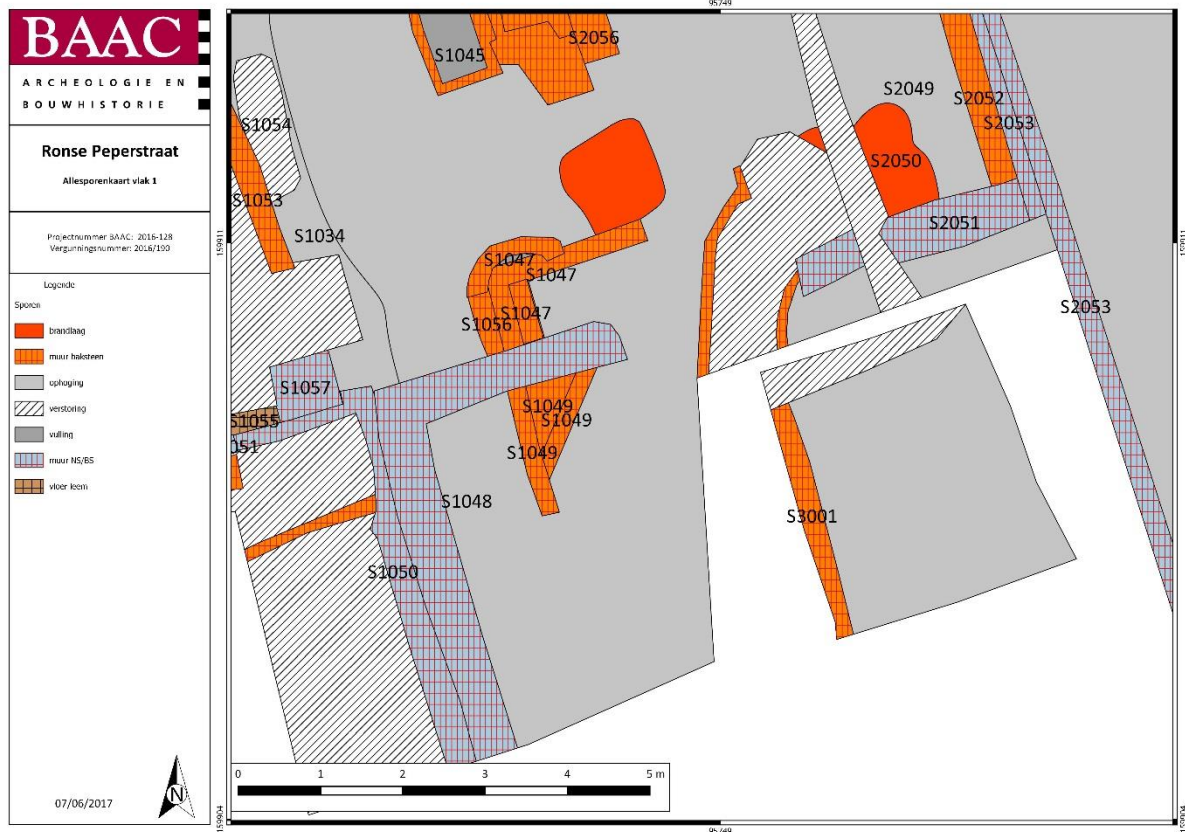
Figuur 73: uitsnede uit de allesporenkaart met detail van de kelderzone aan de straatzijde van pand B.

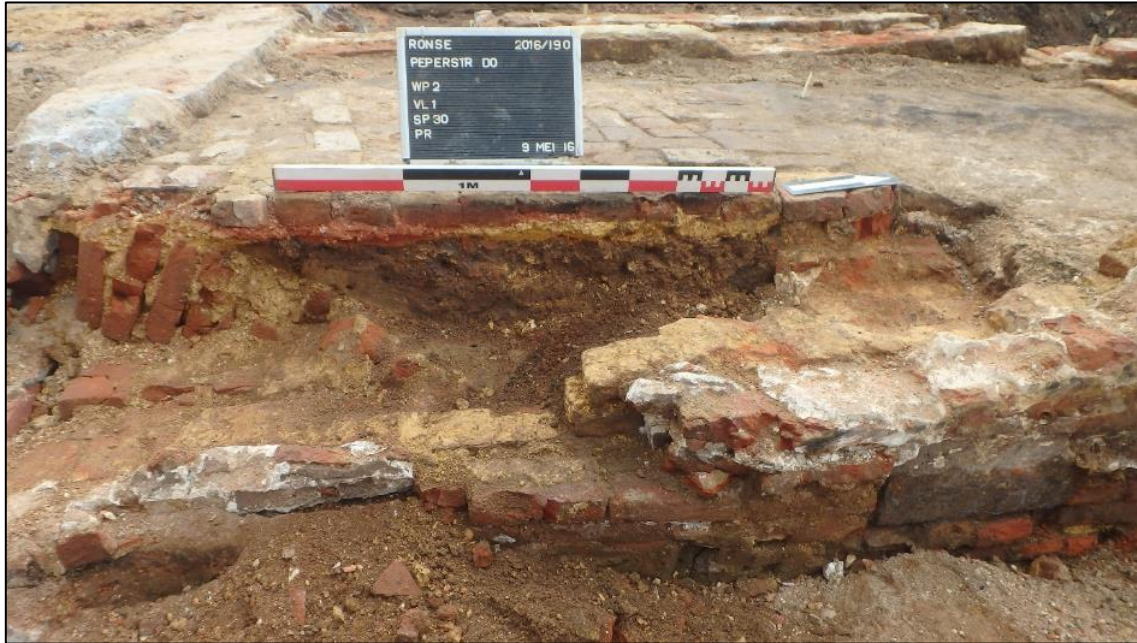
Figuur 74: Coupe op haardvloer 2.030. links is de aanzet van het gewelf van kelder 2.034 zichtbaar. Centraal is ook de verhitte kalkmortel zichtbaar als oranje verkleuring.

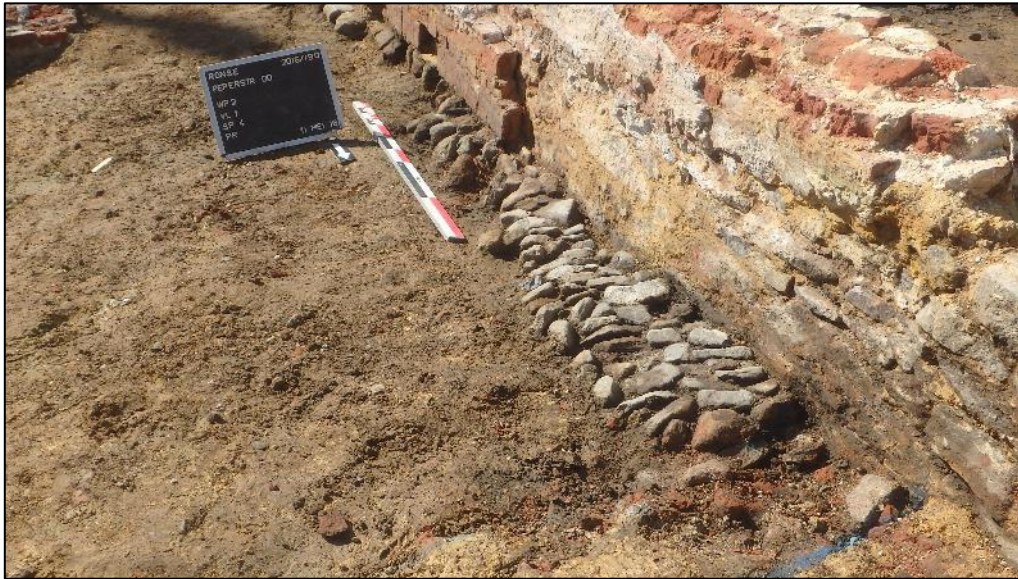
Aan de oostelijke zijde van spoor 2.019 werd een gedeelte van een straatje aangetroffen (2.004). Het ging om een stukje bestrating opgebouwd uit stukken ijzerzandsteen en kalksteen, gevat in een grijsgroene vette leem. In het noorden liep dit stuk bestrating tot tegen muur 2.006. In het oosten werd dit straatje verstoord door een recentere vergraving, spoor 2.015. Mogelijk ging het om een restant van een bestrating tussen twee panden, een soort van brandgang.

Figuur 75: Vlakfoto van het restant bestrating aan de oostelijke zijde van 2.019 (rechts op de foto).

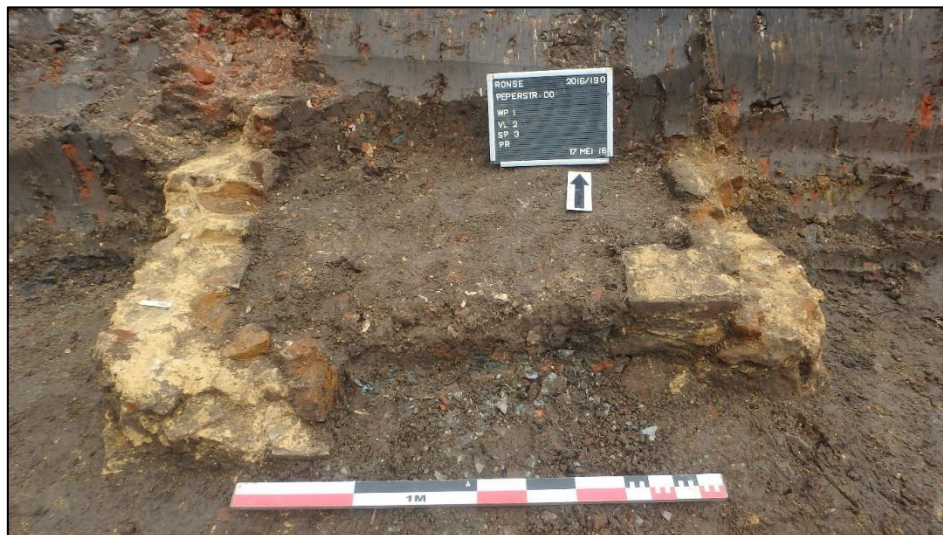
In het uiterste noorden van werkput 1 werd in de putwand een bak opgebouwd uit ijzerzandsteenbrokken aangetroffen. De westelijke zijkant werd door uitbraakspoor 1.001 oversneden. Bijgevolg kan deze bak op het achtererf van Pand B gesitueerd worden. Het gaat om spoor 1.003. Deze bak was vermoedelijk vierkant of rechthoekig en bestond uit muren van ongeveer 24 cm breed. De ijzerzandsteenbrokken waren gevat in een gele zandmortel. In het zuiden was deze bak doorbroken door een recentere kuil (spoor 1.004). De vulling van deze bak bestond uit een vrij heterogeen donkergrijsbruine, zandig lemige vulling die tamelijk wat baksteenbrokken en mortel- en houtskoolspikkels bevatte. De bovenste vulling bestond uit een redelijk puinhoudende vulling. De oorspronkelijke vulling was geleegd alvorens deze te dempen.

Figuur 76: Vlakfoto van de bak in ijzerzandsteen, spoor 1.003.

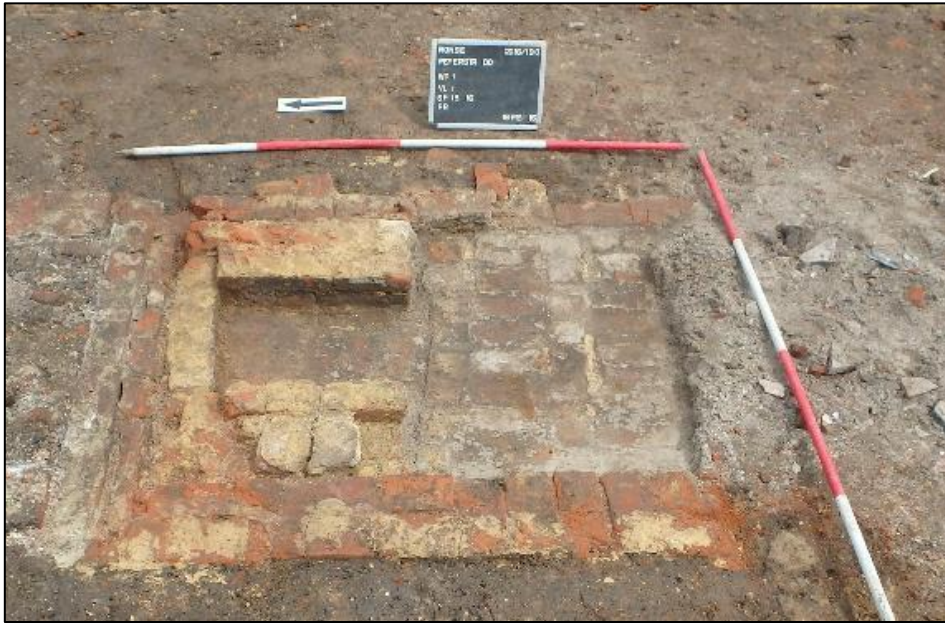
De gehele structuur was een rechthoekige bak van circa 3x1,5 meter, opgetrokken in een eensteense muur gevat in gele zandmortel. Als metselverband was een kruisverband gebruikt. De bakstenen hadden een formaat van 23x11x6 cm. Deze beerbak werd in het noorden verstoord door een recentere beerbak (1.014). De bovenste opvulling van de beerput bestond uit een vrij losse en zandige tot licht puinige vulling die lichtgrijswit van kleur was. De bodem bestond uit een vloer uit bakstenen zonder een duidelijk verband. De gebruikte stenen hadden hetzelfde formaat als deze van de bak zelf. Deze losse vulling bevatte zeer veel glas, aardewerk en enkele kralen. Opvallend was ook de aanwezigheid van enkele pijpenkopjes uit Marseille (zie ook infra) met vergulde buitenzijde, waarvan één vrijmetselaarssymbooliek vertoonde. Hoe het voorkomen van vrijmetselaarssymbooliek moet verklaard worden is niet duidelijk. Was hier een lid van een loge woonachtig? Of gaat het om een curiosum dat toevallig in deze beerput terecht gekomen is?

De beervulling onder de vloer bevatte zoals verwacht zeer veel aardewerk, maar ook enkele resten keukenafval, waaronder bot, oesterschelpen en eierschalen. Het materiaal toonde een redelijk rijk beeld met porselein, steengoed, faïence, Engels aardewerk en rood aardewerk. Verder werd ook wat glas en botmateriaal aangetroffen. Tijdens het onderzoek werd wel opgemerkt dat de beervulling eerder beperkt was qua organische inhoud, en dat het vooral om een min of meer humeuze puinlaag met redelijk wat aardewerk ging.

Figuur 79: Vlakfoto van de geleegde beerput 1.015 met baksteenvloer, links is een extra U-vormige verbouwing (1.016) zichtbaar. Het zuidelijke uiteinde is vergraven door de proefput van het vooronderzoek.

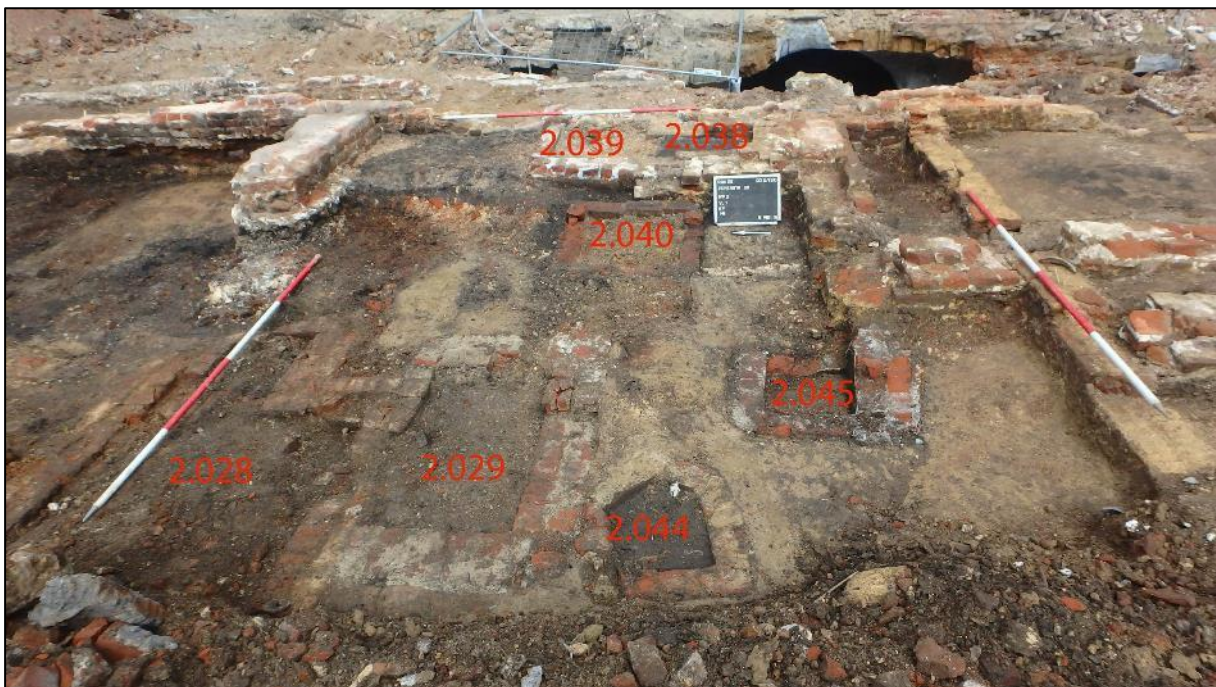
Figuur 80: Zicht op de concentratie bakken in vlak 1 centraal in werkput 2 met aanduiding van de verschillende bakjes.

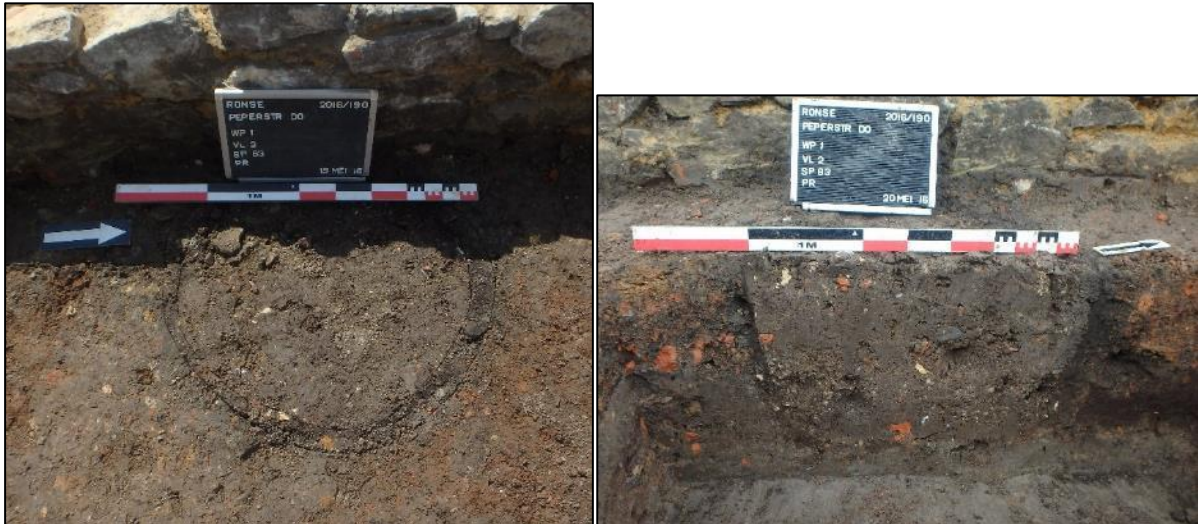
Qua watervoorziening kon één tonput geregistreerd worden (spoor 1.083). Het was ook de enige tonput die tijdens het onderzoek aangetroffen werd. Deze tonput was ingegraven aan de binnenzijde van de westelijke zijgevel in ijzerzandsteen (spoor 1.027). In het vlak had dit spoor een ronde vorm met een donkerbruine, eerder losse buitenste band en een lichtgrijsbruin gevlekte vulling met enkele baksteen en mortelfragmenten en enkele scherven. In coupe bleek deze ton geen insteek te hebben. Waarschijnlijk werd de ton van binnenuit ingegraven. De donkerbruine rand was afkomstig van het vermolmde hout van de ton. In de vulling van de ton zat een kleine hoeveelheid 18^e-19^e-eeuws aardewerk. Gezien de redelijk puinhoudende en arme (aan organisch materiaal) vulling van deze put werd geen monster genomen.

Figuur 81: Vlak- en coupefoto van spoor 1.083.

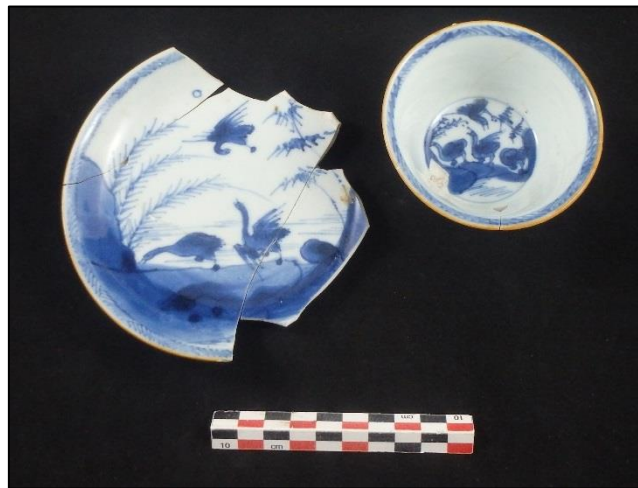
Beschildering komt zowel bij majolica, faience, porselein als het industrieel wit aardewerk voor. Het gaat zowel om monochrome, blauwe, beschildering als polychrome beschildering. Bij faience komt quasi enkel monochrome beschildering voor. De gebruikte patronen zijn meestal floraal van aard. Op het industrieel wit aardewerk komen vaak enkele lijnen voor op de rand van tassen en borden. Een uitzondering hierop is het chinees porselein. Bij de verschillende tassen zijn vaak figuratieve voorstellingen aangebracht. Vaak gaat het om zoömorfe voorstellingen, maar antropomorfe voorstellingen kunnen ook voorkomen.

Figuur 83: Voorbeeld van twee beschilderde porseleinen objecten, links een schoteltje, rechts een kopje. Beiden werden aangetroffen in laag 2 van spoor 1.015 (beerbak).

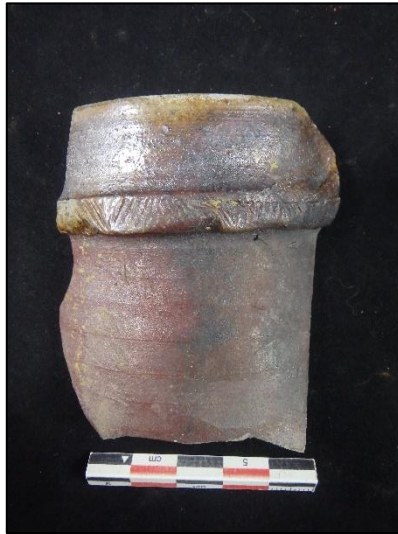
Radstempelversiering komt quasi alleen op steengoed voor. Deze versiering komt zowel voor met eerder eenvoudige als meer ingewikkelde patronen. De versiering komt zowel op de rand als op de schouder voor. Bij het lokaal aardewerk werd ook één grape met een ingewikkeld radstempelpatroon op de schouder aangetroffen. Bij het hoogversierd aardewerk werd ook één wandfragment met een dekkend radstempelpatroon herkend.

Figuur 84: Randfragment van een kan in Langerwehe steengoed met een radstempelversiering op de rand.

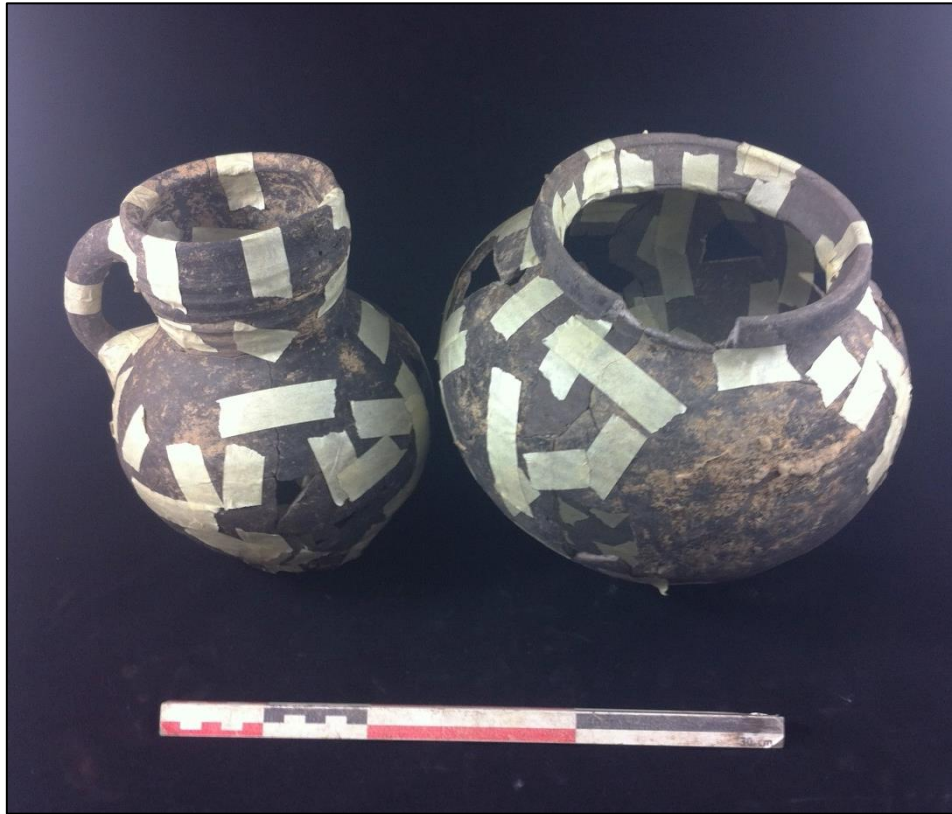
Figuur 86: Complete kan en kogelpot in grijs aardewerk uit spoor 1.135.
